Förderverein Bergbauhistorischer Stätten Ruhrrevier e.V.

Wiederherstellung Mundloch Herzkämper Erbstollen 2021/2022

Überwachung der Wasserqualität während der Instandsetzungsarbeiten

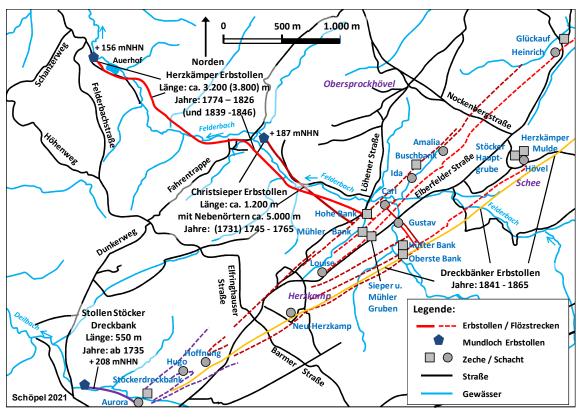
Bild 1 Übersichtsplan der Erbstollen im Bereich der westlichen Herzkämper Mulde

Der Herzkämper Erbstollen gehörte Anfang bis Mitte des 19. Jahrhunderts zu den wichtigsten Entwässerungsstollen des Steinkohlenbergbaus der westlichen Herzkämper Mulde (Bild 1). Als bedeutendes Relikt der Stollenbergbauzeit im südlichsten Teil des Ruhrreviers tritt am Mundloch noch heute Wasser aus, das unmittelbar unterhalb des Mundloches in den Felderbach eingeleitet wird.

Entwässerungsplan Herzkämper Mulde - West (Schöpel 2022)

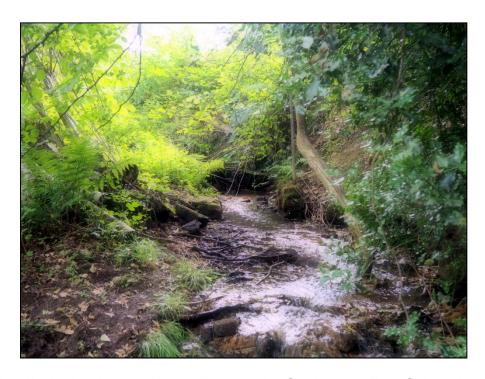
Nachdem der Erbstollen seine Aufgabe zur Wasserlösung Mitte des 19. Jahrhunderts nach und nach verlor, wurde das Erbstollenrecht aufgegeben und die Unterhaltungsarbeiten durch die Erbstöllner unterblieben von nun an. Zwar wurde er zeitweise noch zur Wasserlösung von der in Herzkamp gelegenen Kleinzeche (Zeche Lina II) nach dem 2. Weltkrieg in den Jahren 1961 bis 1964 genutzt. Im Bereich des Mundloches mit der Rösche lagerten sich im Laufe der Zeit in erheblichen Umfang Ablagerungen von Schlamm und Gesteinen (Bild 2) an, die den Abfluss des Erbstollens zunehmend einschränkten und außerdem zu einem Aufstau der Wässer im Stollen führten.

Bild 2 Mundloch Herzkämper Erbstollen vor der Sanierung (Foto Schöpel 2021)

Um den Abfluss und die bauliche Substanz des Erbstollens zukünftig zu gewährleisten und zu erhalten, beschloss der Arbeitskreis Sprockhövel/Hattingen des Fördervereins für Bergbauhistorie Ruhrrevier e.V. in Witten, das Mundloch mit der Rösche zu sanieren, wobei die Arbeiten im Dezember 2021 begannen und im Juni 2022 beendet werden konnten.

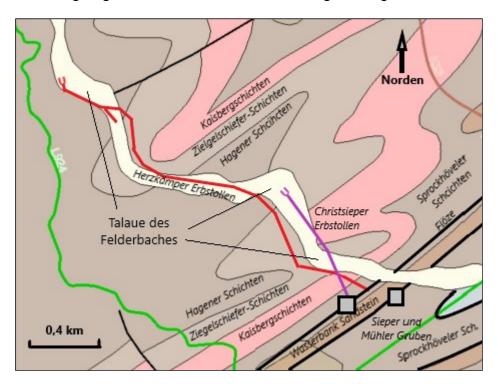
Aus dem Bild 3 wird ersichtlich, dass der Herzkämper Erbstollen weitgehend im so genannten "Flözleeren" vorgetrieben wurde und damit eine Besonderheit im Ruhrbergbau darstellt, da die meisten Erb- und Wasserlösungsstollen im flözführenden Ruhrkarbon bzw. gelegentlich auch in den Kreidemergeln aufgefahren wurden.

Bild 3 Geologische Übersichtkarte mit dem Verlauf des Herzkämper Erbstollens (Datenquelle: Land NRW, Bundesamt für Kartographie und Geodäsie, ergänzt durch Schöpel 2022)

Bei den vom Stollen durchfahrenen Schichten handelt es sich vorrangig um die "Hagener Schichten" und die "Ziegelschiefer-Schichten" (Namur B des Oberkarbons). Der Vortrieb in die "Kaisberg-Schichten" mit den in ihnen häufig auftretenden Sandsteinlagen wurde weitgehend vermieden, da diese Schichten härter im Vergleich zu den Ton- und Schluffsteinen der "Hagener Schichten" und "Ziegelschiefer Schichten" sind und zudem in erheblichen Mengen Kluftgrundwasser führen. Es ist erstaunlich, dass die damaligen Bergleute und auch die Bergbehörden Ende des 18. Jahrhunderts offensichtlich ausreichend geologische Grundkenntnisse besaßen, zumal die Geowissenschaften zu diesem Zeitpunkt noch in den Kinderschuhen steckten.

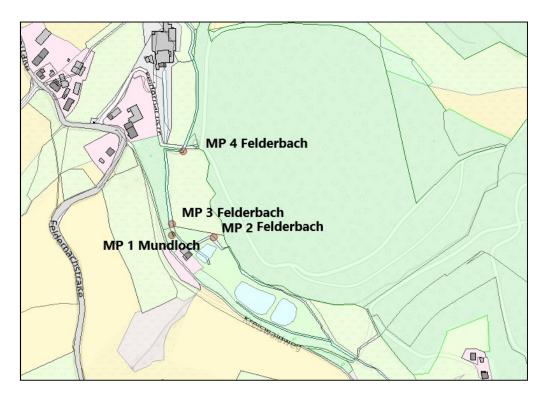
- Wasserchemische Untersuchungen im Labor der Ruhr-Universität Bochum (an vier Entnahmepunkten, siehe Bild 3) des abfließenden Grubenwassers und des Felderbachs vor und nach der Einleitestelle des Grubenwassers auf die Hauptinhaltsstoffe und Schwermetalle.

Bild 3 Probenahmepunkte für die Bestimmung der wasserchemischen Parameter (nach Mering, 2022)

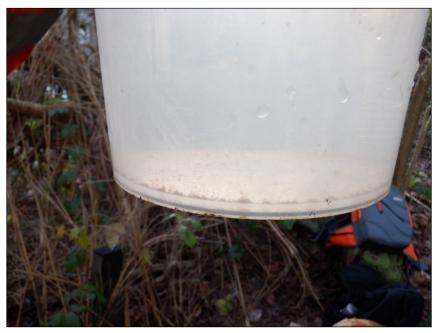
- Das abfließende Grubenwasser verfärbte sich nur kurzzeitig leicht rostbraun.
- Keine Trübung oder Ausschwemmung von Eisenocker (Eisenhydroxid) feststellbar.

- Nur vereinzelte Eisenflocken in der Wasserprobe um 12:10 Uhr (Bild 4).
- Messung der Schlammmenge und des Trockengewichts musste daher entfallen.
- Anstieg von ca. 0,25 mg/l (Ausgangswert vor Ausbaggerung) auf maximal 2,4 mg/l Eisen gesamt. um 12:10 Uhr (Bild 5).

Bild 4 Absatz von Eisenflocken am Becherboden um 12:10 Uhr (Foto Schöpel, 2021)

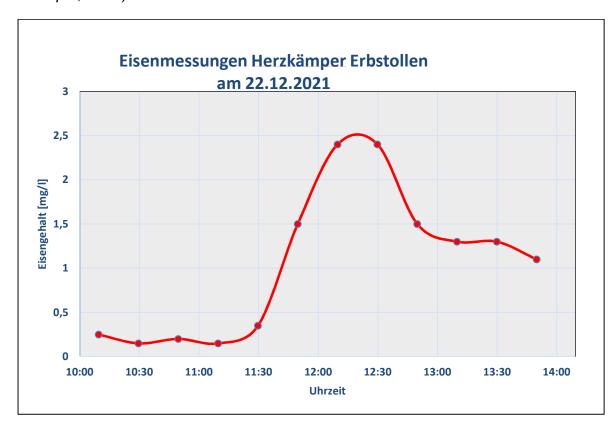
Bild 5 Eisengehalte Auslauf Erbstollen während der Baggerarbeiten (Mering, 2021)

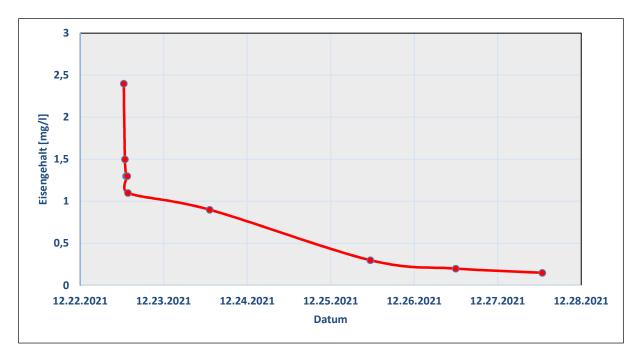
- Nach Einstellung der Baggerarbeiten nehmen die Eisen-Gehalte wieder ab.
- Am 25.12.2021 wurden die Ausgangswerte für Eisen wieder erreicht (Bild 6).
- Bei den Baggerarbeiten wurden im geringen Umfang Sedimente (Mutterboden) aus dem Uferbereich bzw. der Rinne der Rösche freigesetzt, die im Felderbach zu einer geringen Trübung führte, die bis zur Brücke der Felderbachstraße zum Troxler Haus nachweisbar war.

Bild 6 Eisengehalte Auslauf Erbstollen nach den Baggerarbeiten (Mering, 2021)

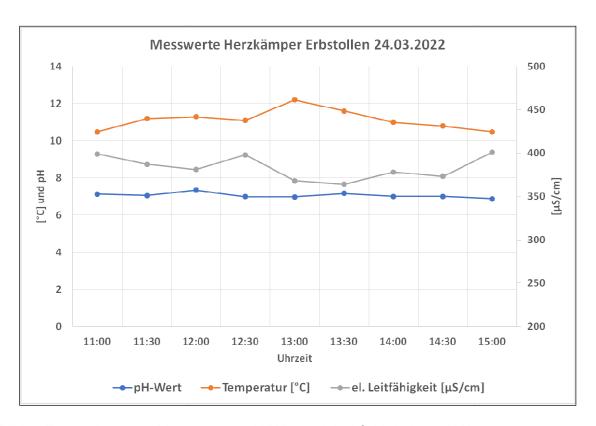
- Nach jeweils 30 Minuten wurde eine Wasserprobe am Auslauf der Rösche des Erbstollens vor der Einmündung im Felderbach gezogen und alle aufgeführten Kontrollparameter untersucht (Bild 7 und 8).

- Das abfließende Stollenwasser zeigte durch die Arbeiten keine sichtbaren Eintrübungen oder Verfärbungen.

Bild 7 Ergebnisse der Messungen pH-Wert, el. Leitfähigkeit und Wassertemperatur (Mering, 2022)

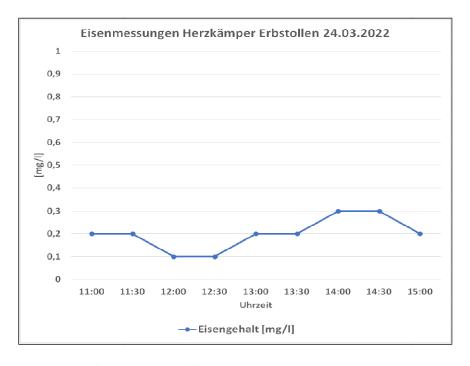
Bild 8 Ergebnisse der Bestimmung Eisen-gesamt (Mering, 2022)
